**BETRIFFT: STELLUNGNAHME BESTANDSGEBÄUDE ABBRUCH**

**HAUPTSTRASSE 48-50, KRITZENDORF**

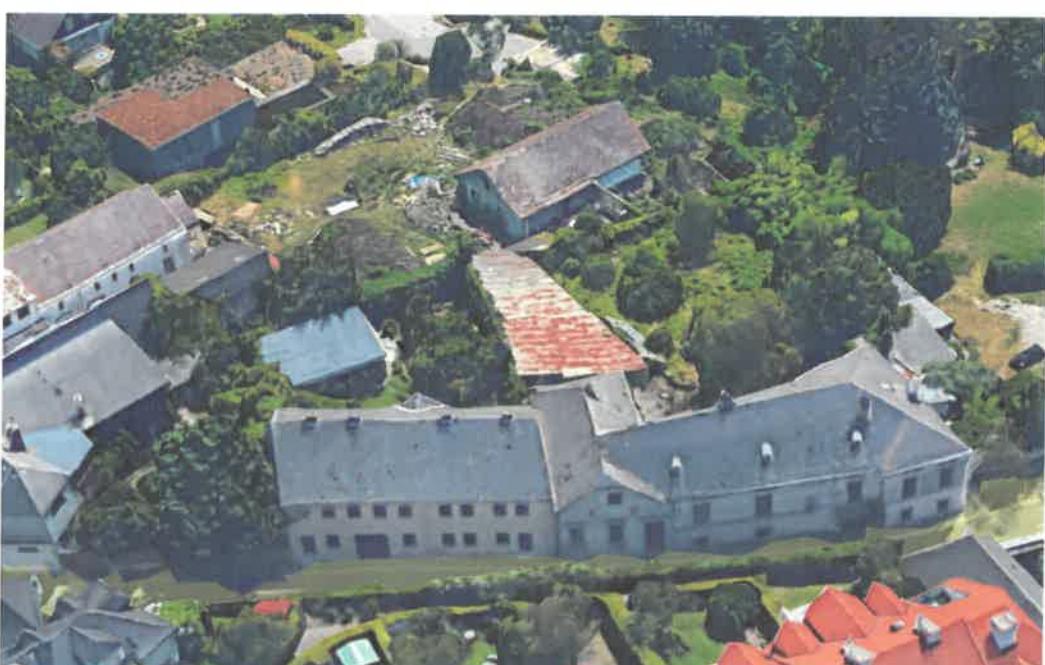
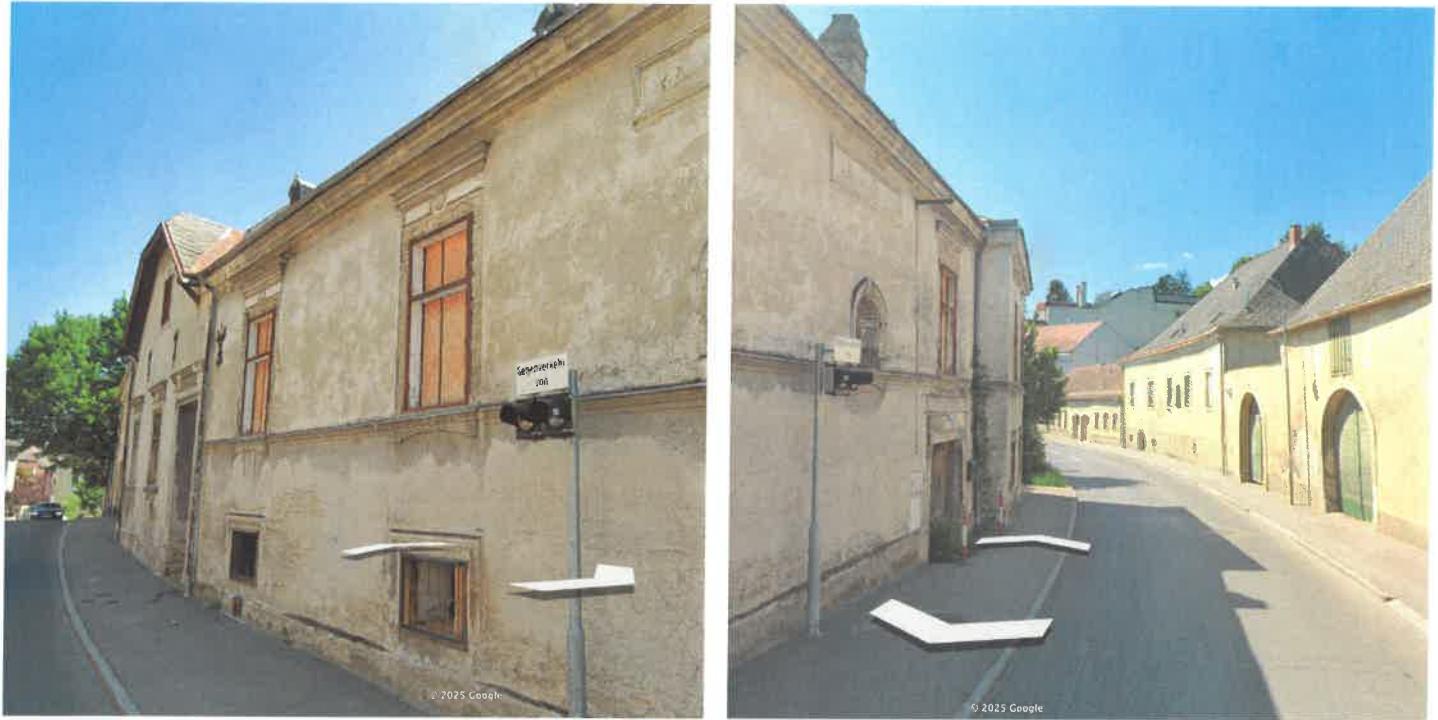
Luftbild und StreetView, Quelle: GoogleEarth

Das Gebäude steht über Jahre leer, über einen längeren Zeitraum bis heute wurden keine Erhaltungsmaßnahmen vorgenommen. Der allgemeine Zustand des Gebäudes zeigt massive Schäden und Rissebildungen an der Bausubstanz. Zum Schutz vor herabfallenden Teilen wurden die morschen Fensterflügel ausgehängt und provisorisch mit Platten verschlossen, geschädigte Putzteile und Zierelemente der Straßenseite wurden abgeschlagen.
