Regensburg – Marinaquartier/Ostenviertel – Ist-Situation und Maßnahmen zur Schaffung/Entschärfung der Fußgängerüberwege!

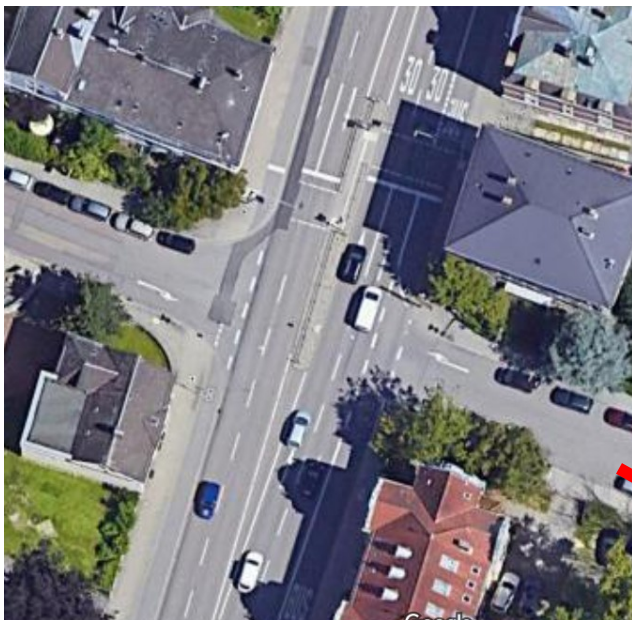
Fußgängerüberquerung Adolf-Schmetzer-Straße

Tempo 50, 4-spurig! kein Fußgängerüberweg vorhanden!
Risiko: hoch!

Maßnahme:

- breiter Ausbau Fußgängerüberweg
- Verkehrsführung auf 2-spurig Rückbauen

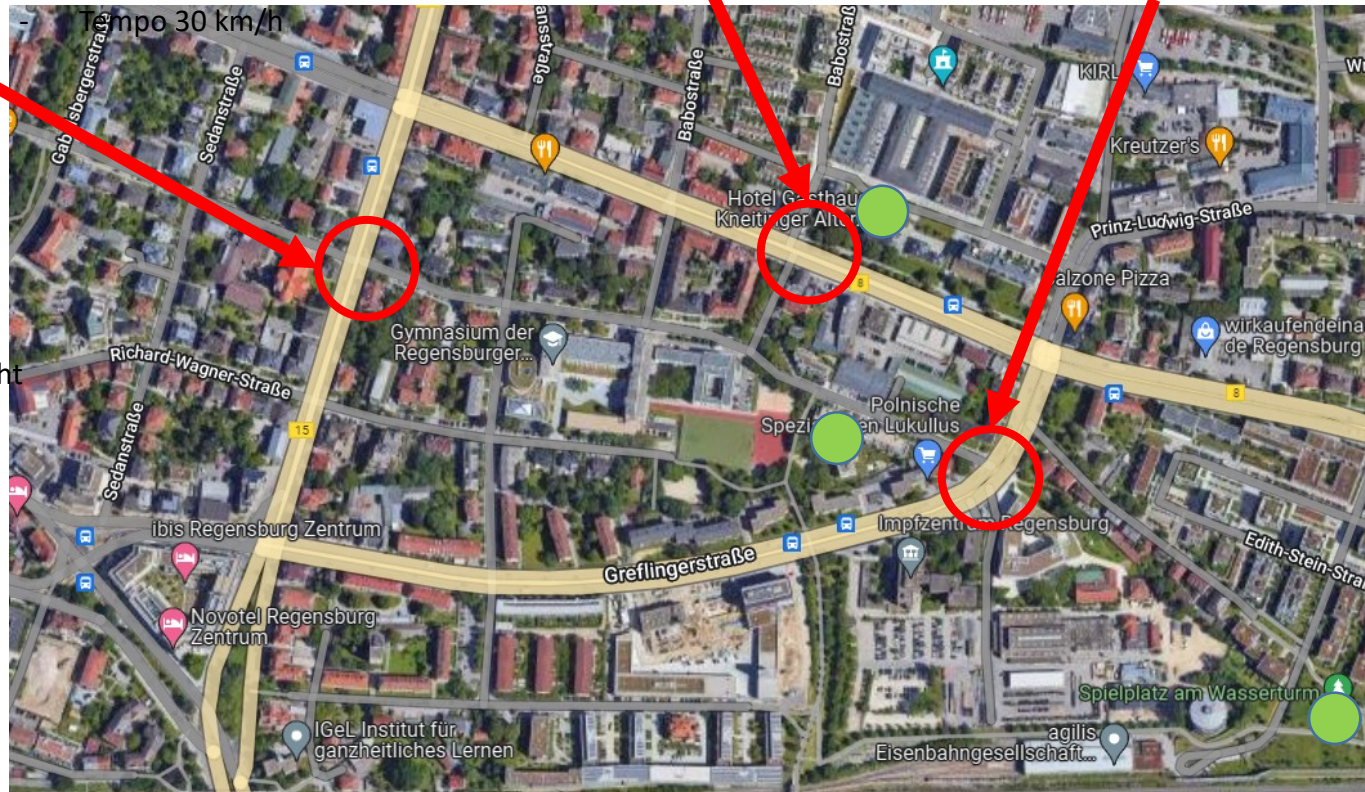
Fußgängerüberquerung B15

Tempo 30, aber

5-spurig! Keine Zebrastreifen Markierung!

Wartezeit auf Verkehrsinsel, die Straße kann nicht immer zügig überquert werden! Das ist unzumutbar, insb. für Kinder!

Risiko: hoch!

- breiter Ausbau Fußgängerüberweg
- Keine Wartezeit durch geänderte Ampelschaltung
- Verkehrsführung auf 2-spurig Rückbauen
- Entkopplung Bus/PKW-Spur

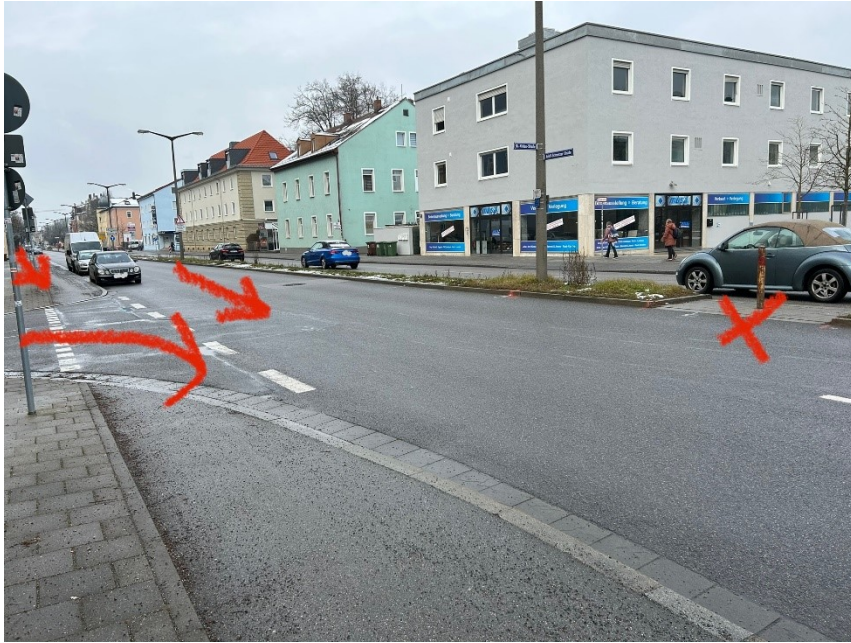
Situation Überquerung Adolf-Schmetzer-Straße

Man muss auf Fahrräder und Autos die von der Innenstadt kommen achten, Sicht wird verdeckt von parkenden Autos, in der Straßenmitte muss man auf engem Raum warten

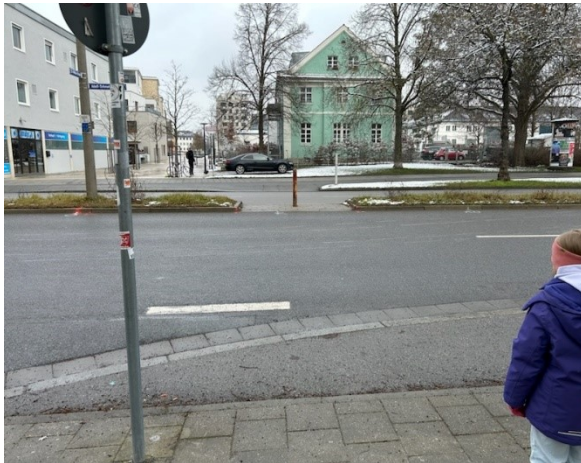
4-spurige Straße, in der Mitte viel zu wenige Platz um zu warten!

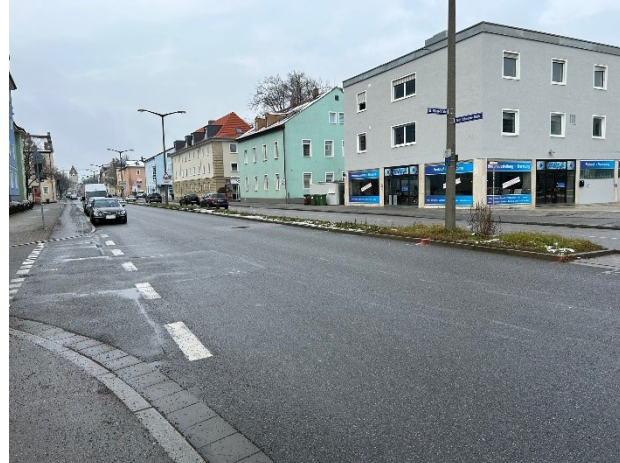
Parkende Autos versperren die Sicht

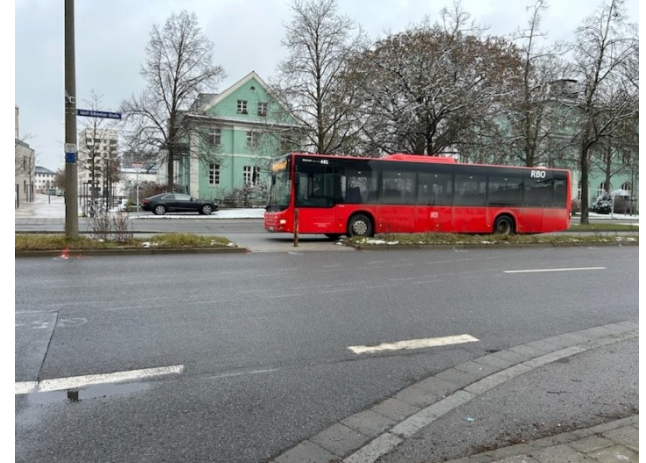
In der Mitte fahren PKW/Busse/LKW mit 50km/h an den wartenden Kindern vorbei!
